ฐานข้อมูลสภาพปัญหาหน้าเสี่ยในพื้นที่ องค์การบริหารส่วนตำบลสังคม
อำเภอสังคม จังหวัดหนองคาย

1. รายงานสภาพปัญหาหน้าเสียบในชุมชน

ข้อมูลสภาพปัญหาน้ำเสียในพื้นที่

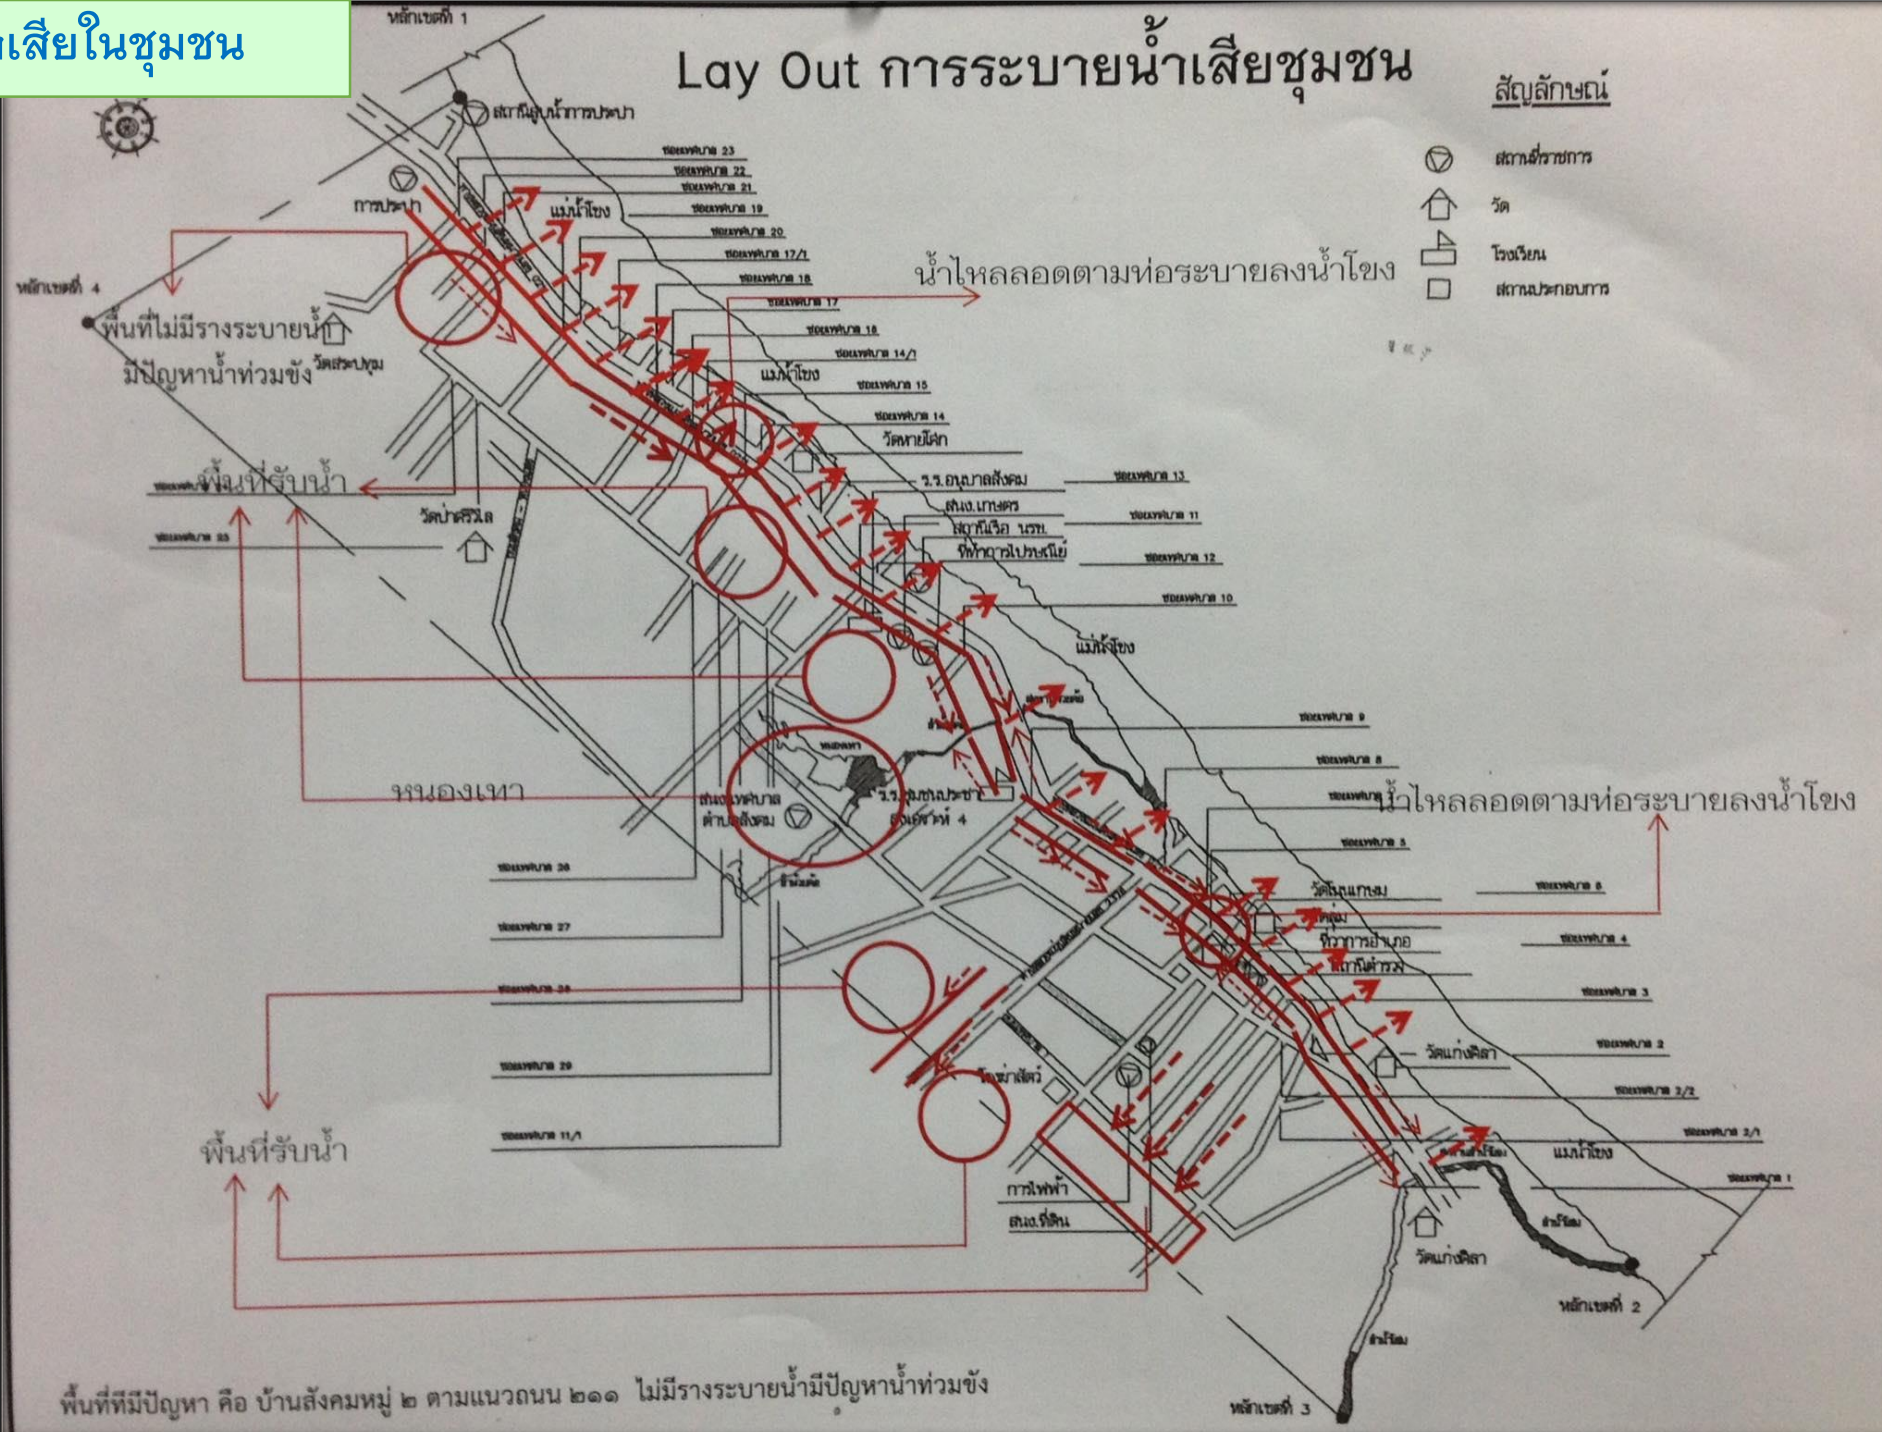
Lay Out การระบายน้ำเสียบชุมชน

พื้นที่ที่มีปัญหา คือ บ้านสังคมหมู่ ๒ ตามแนวถนน ๒๑๑ ไม่มีรางระบายน้ำมีปัญหาหน้าท่วมขัง
